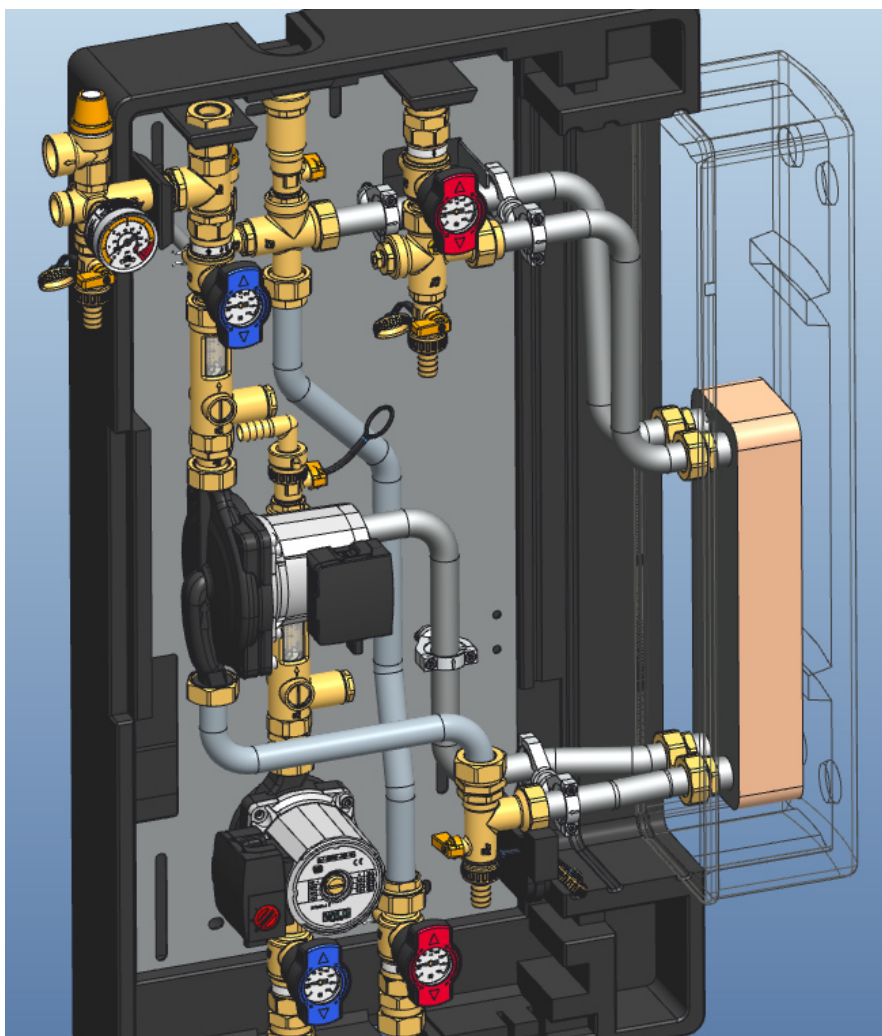
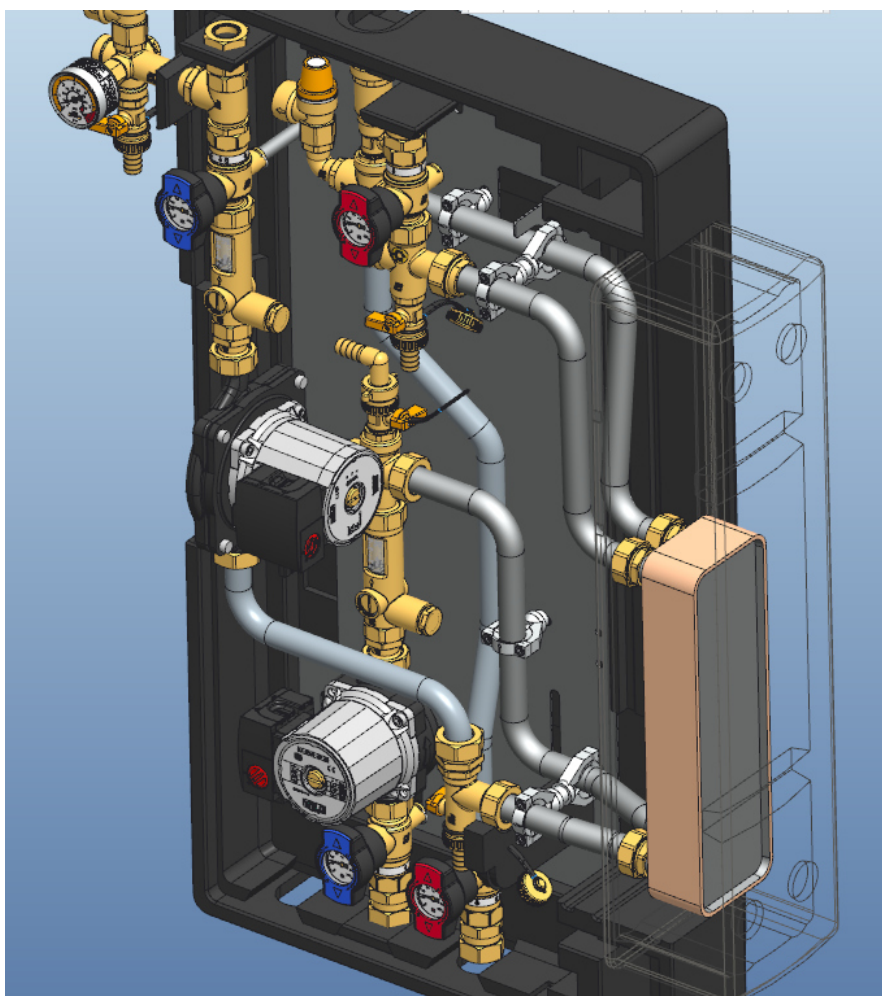
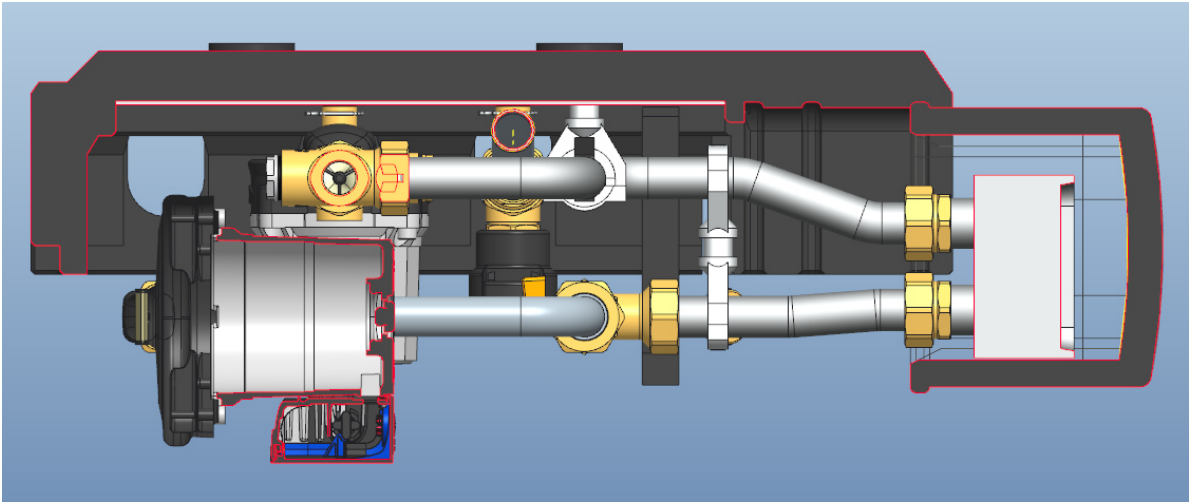
Alle Befestigungspunkte  
können weiterhin genutzt  
werden.  
Auf Grund von Kollision des  
WT mit der Dämmung sind  
die vorderen Stränge nicht  
gerade.  
Eine Nacharbeit an der  
Dämmung ist nicht nötig.  
Alle Durchgangspositionen  
sind geblieben.
